# Verliert ein Dorf sein materielles Gedächtnis?

**Mit dem Abbruch des Hofes Stracke droht in Sundern-Endorf der Verlust eines wichtigen Geschichtsdokuments.**

**D. Maschmeyer, IGB**

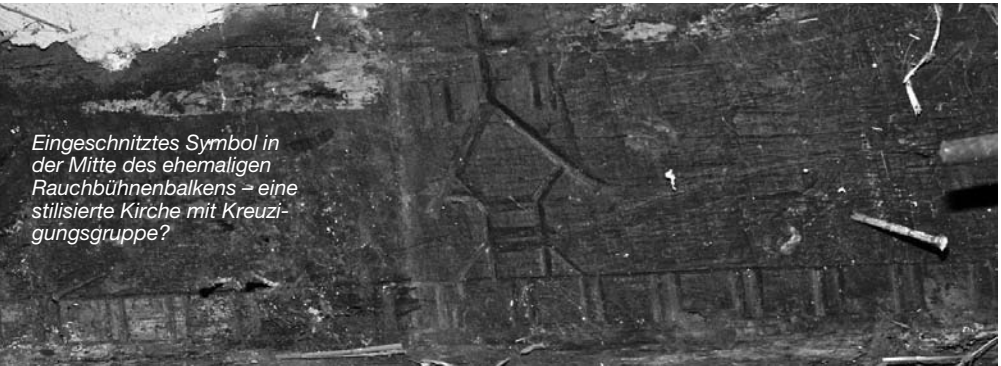
*Eingeschnittenes Symbol in der Mitte des ehemaligen Rauchbühnenbalkens – eine stilisierte Kirche mit Kreuzigungsgruppe?*

erhalten. Hier standen die Kühe unter einem über 9 m langen, sorgfältig verzierten Balken in knapper Kopfhöhe. Weiter hinten war die sogenannte Lucht, die Sitzecke der Bauern an der Außenwand. Vor dem Rückgiebel wurden die Diele und die dortige Feuerstelle wohl von einer mächtigen Rauchbühne (sauerländisch „Hiärwe“ oder „Asse“) in etwa 2,4 m Höhe überspannt. Der vordere, über 5 m lange Abschlußbalken ist wohl noch sekundär verwendet an anderer Stelle erhalten und trägt am Ende und in der Mitte einige eingeschnitzte Symbole (s. Abb.), deren Bedeutung sich heute nicht mehr ganz erschließt.

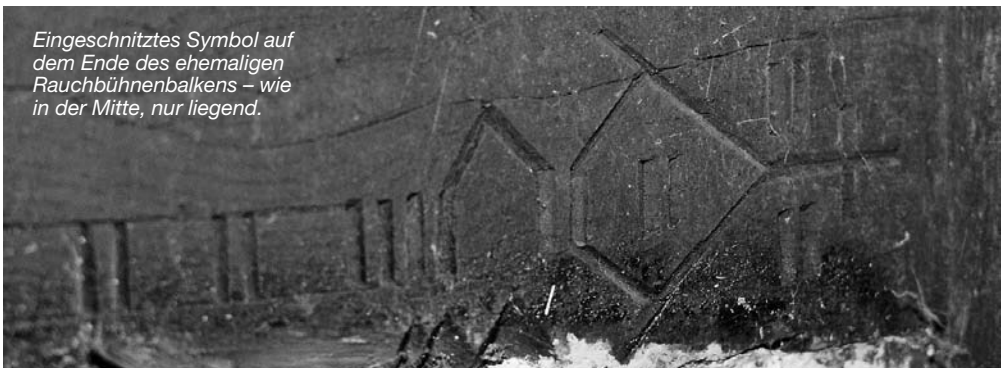
*Eingeschnittenes Symbol auf dem Ende des ehemaligen Rauchbühnenbalkens – wie in der Mitte, nur liegend.*

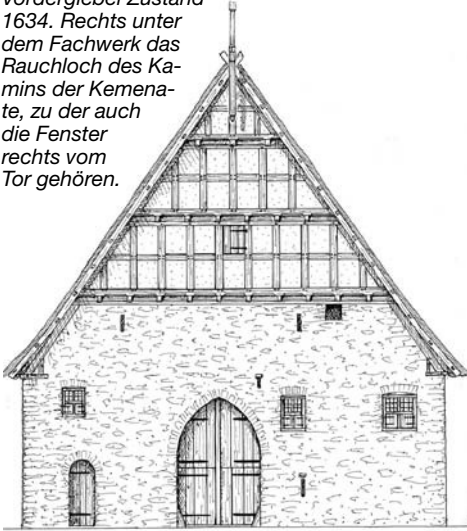
*Vordergiebel Zustand 1634. Rechts unter dem Fachwerk das Rauchloch des Kamins der Kemenate, zu der auch die Fenster rechts vom Tor gehören.*

Es handelt sich um ein ehemaliges Längsdielenhaus mit steinernen Außenwänden, das mit seiner westlichen Traufseite parallel zur Straße steht. Der imposante Vordergiebel zeigt in der Mitte ein seit 1854 vermauertes Spitzbogentor, links eine Kuhlür und einige bauzeitliche Kreuzpfostenfenster. Etwa 2 m über der Traufhöhe ist dem Steinbau ein Fachwerkberteil mit dreifacher Vorkragung auf Stichbalken aufgesetzt. Oben sind deutlich die Halterungen eines Giebelpfahls zu erkennen. Leider sieht man diesen am originalsten erhalte-

Für den Fachmann ist natürlich auch der sehr schöne Fachwerkgiebel etwas besonderes. Der große Abstand zwischen ihm und dem ersten Sparrenpaar und der nicht bis zum Giebel reichende stehende Dachstuhl verraten deutlich, daß der Zimmermann, obwohl er einen Steilgiebel baute, wohl noch im Kopf hatte, daß bis kurz vorher an solchen Stellen nur Walmdächer errichtet wurden.
